INGENIERÍA HIDRÁULICA EN CARTHAGO NOVA: LAS CLOACAS Y LA RED DE SANEAMIENTO

ALEJANDRO EGEA VIVANCOS

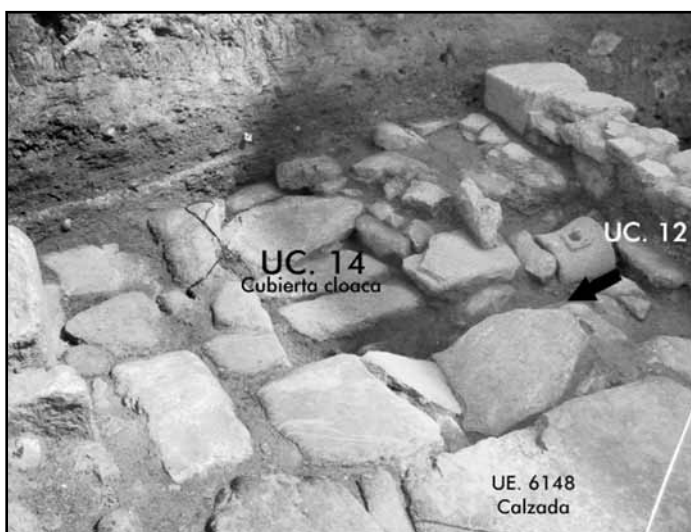
Lámina 1. La calle romana localizada en C/ Adarve (1995 y 2002-2003). Bajo la calzada se observa la cubierta de la cloaca (UC 14) y la salida de un desagüe que bajo la calzada enlaza con la cloaca (UC 12).

En su momento, en 1995, por una fractura de la calzada se apreció la existencia bajo el centro de la misma de un gran hueco de grandes dimensiones, al menos 110 cm de altura, que se relacionó con su correspondiente cloaca, presumiblemente siguiendo el mismo eje que presentaba la calzada (Lám. 1). Desde la acera septentrional, se localizó una bajante de alcantarillado con unos 20 cm de altura por sólo 8 cm de anchura que debía conectar con el colector general de la calzada.

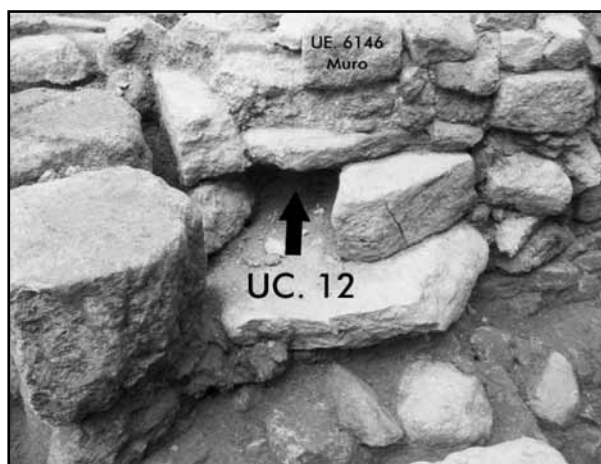
Lámina 3. De un edificio, cuyos límites sólo se conocen parcialmente, nace un pequeño desagüe cuadrangular (UC 12) que, discurriendo bajo el muro, enlaza con la cloaca central de la calzada.

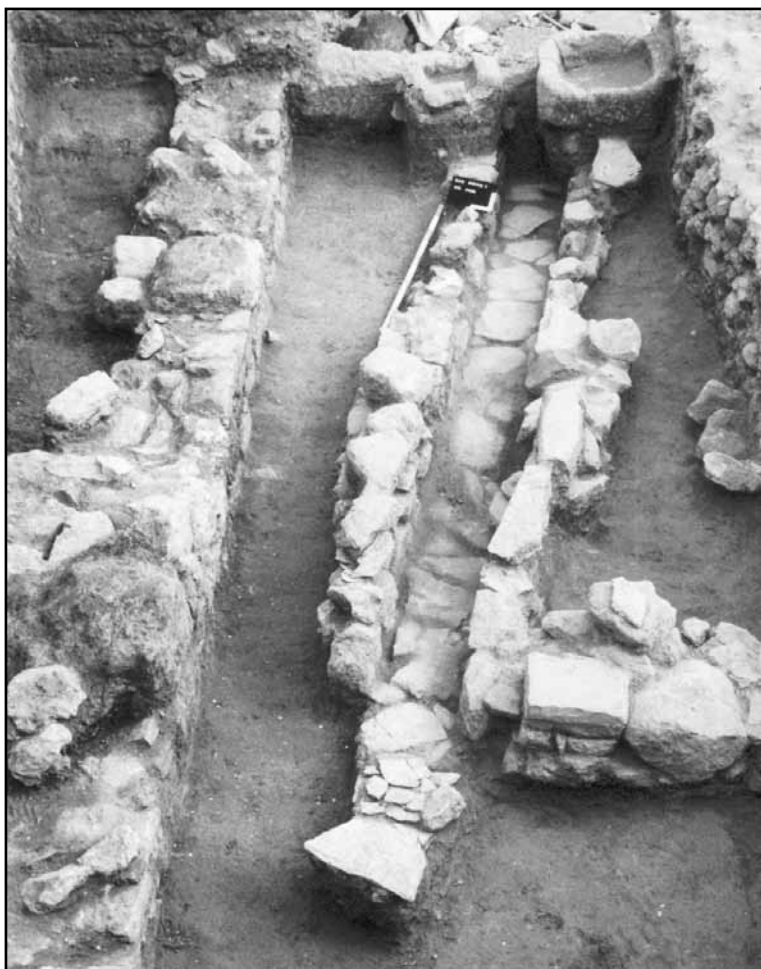
Lámina 4. Este desagüe discurre bajo un probable peristilo o zona abierta de una *domus* y enlaza perpendicularmente con la cloaca de la calzada (fotografía Ángeles Martínez). Nótese que ha perdido la cubierta.

Por último, el pasado año 2003, la intervención arqueológica de urgencia en *San Diego I*¹⁹ logró documentar un canal de desagüe que iba a morir a la cloaca de una calzada con dirección Este-Oeste. El desagüe quedaba formado por sendos muretes de tres o cuatro hileras de altura de mampostería, su dirección era Sur-Norte (Lám. 4). El tramo conservado poseía 4,5 m de longitud, 45-50 cm de altura, 30 cm de anchura interna y una pendiente media de 4,08 %. La cloaca a la que iba a morir este desagüe fue constatada pero no pudo ser exhumada.

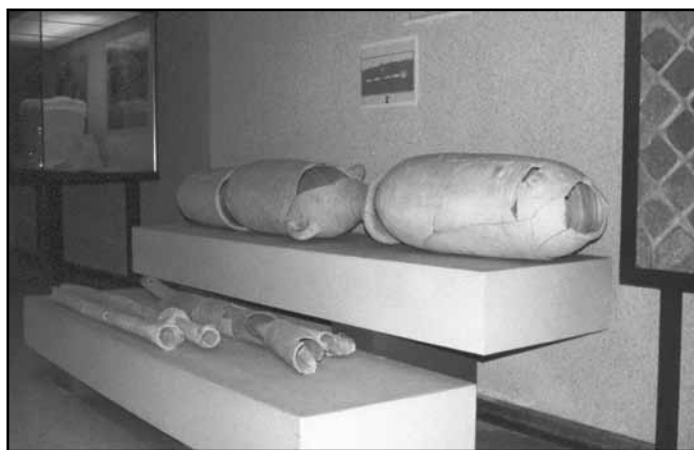
Lámina 5. Desagüe republicano formado por cinco ánforas que, desde una vivienda, desembocaba a una calzada cercana. Hallado en 1974 en la calle Ángel 18-20. Actualmente expuesto en el Museo Arqueológico Municipal de Cartagena.

En 1974, en la calle *Ángel 18-20²¹*, se hallaron los restos de una vivienda romana, con pavimentos de *opus signinum* y a 0,70 m de profundidad apareció, en dirección Este-Oeste un desagüe republicano formado por cinco ánforas Mañá C2b y del tipo CCNN (“obús”) que desde la vivienda desembocaba a una calzada cercana. La cronología propuesta, acorde con el contexto, oscila en torno al siglo II a.C. Tres de ellas quedan expuestas en el Museo Arqueológico Municipal de Cartagena con el número de inventario 2905 (Lám. 5).

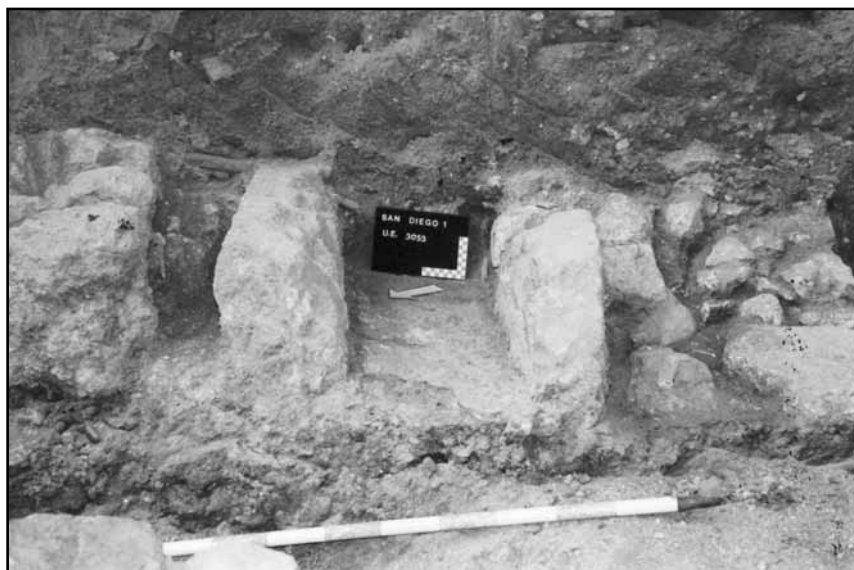
Lámina 6. Fragmento de *specus* formado por bloques de arenisca hallado en la calle San Diego (2002-2003). Posible desagüe o canal republicano (fotografía Ángeles Martínez).

En la reciente excavación practicada en la calle *San Diego*, dirigida por Ángeles Martínez, en el perfil Sur apareció un fragmento de canal o desagüe formado por bloques de arenisca y sección rectangular (Lám. 6).
